**两路组团E标准分区E88-201 场地土壤污
染状况调查与风险评估报告
(送审版)**

委托单位：重庆市渝北区土地储备整治中心

编制单位：重庆渝佳环境影响评价有限公司

二〇一九年十二月

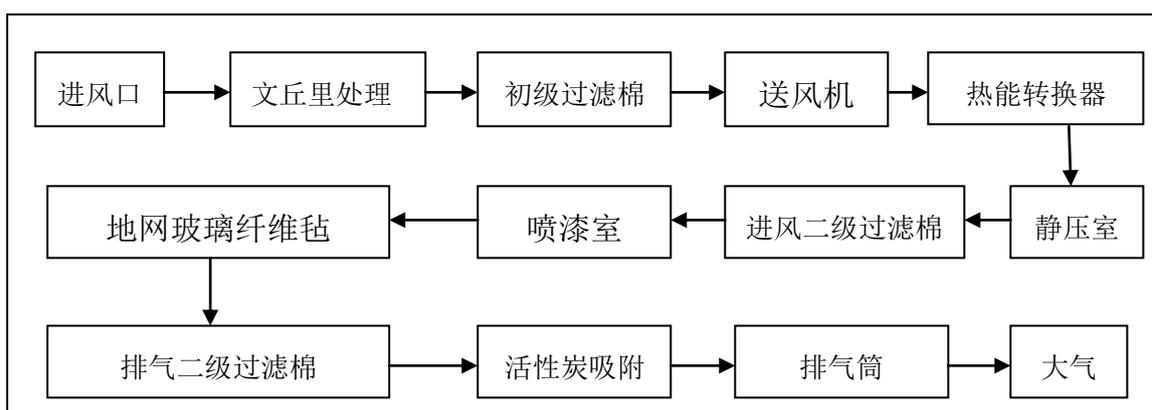
涂装室和烘干机产生的含甲苯、二甲苯废气，废气处理装置采用文丘里喷水捕漆雾，排放的废气经过纤维棉过滤、活性炭吸附，其处理原理见图 2.2-13。

图 2.2-13 涂装室废气处理流程图

该净化设备净化率在 95% 以上，净化后甲苯、二甲苯浓度分别达到 4.3mg/m³ 和 6.93mg/m³，符合排放标准。达标后的废气经专用管道引至楼顶排放。

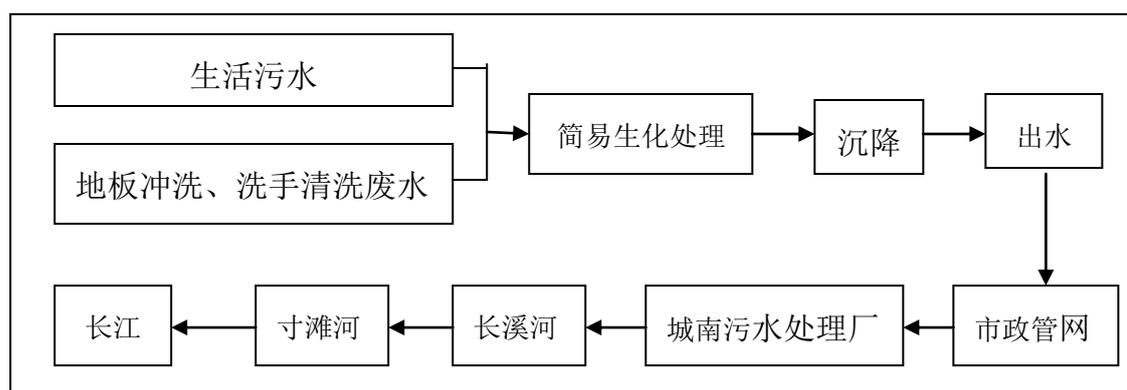
②废水。项目所产生的废水包括职工生活污水、地板冲洗水、洗手清洗水和生产工艺中不能再使用的循环水。污水处理工艺流程见图 2.2-14。

图 2.2-14 废水处理流程图

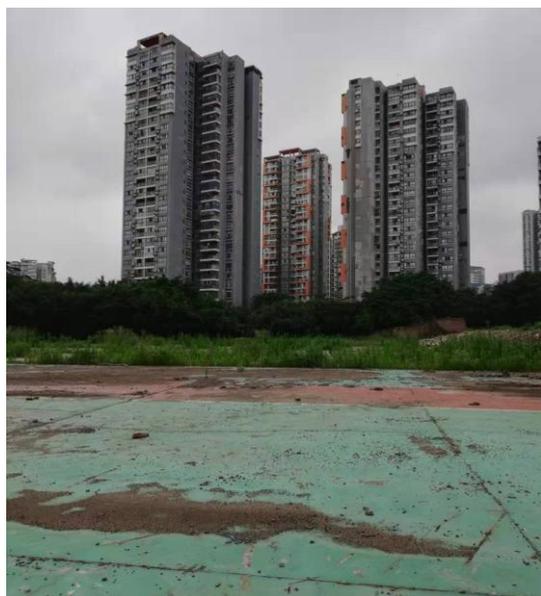
第一个区域为重庆市丰和涂装有限公司区域，从调查了解的情况看，原企业构筑物主要以钢结构为主，该区域地面硬化较为良好。企业在构筑物拆除后进行了统一平场，在靠近原重庆合众电气工业有限公司和原重庆旭丙科技开发有限公司围墙处堆存有 1~2 米的建筑垃圾，在场地靠近原重庆安迪车用公司围墙处废水处理池堆存有少量建渣，场地内其余部分均无建渣。在场地南侧靠近重庆安迪车用材料公司和原重庆新源兴药业围墙处，发现 20 余个废弃油漆桶。

重庆市丰和涂装有限公司原厂址

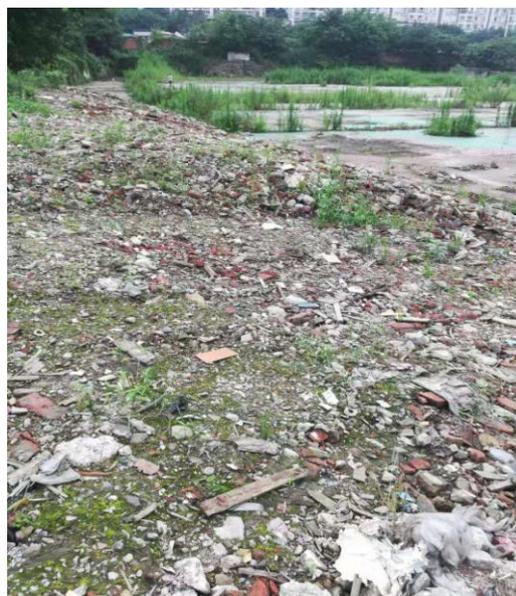
丰和涂装与合众电气围墙处堆存的建渣

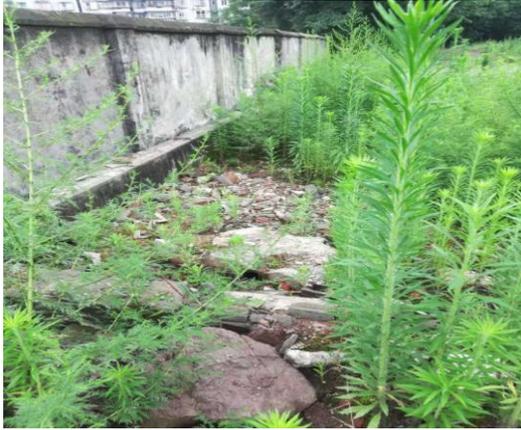
丰和涂装公司原废水处理池

从现场踏勘的来看，企业生产车间及周边区域均进行了硬化，地面做过防渗处理；从监测结果来看，污染区域主要分布在丰和涂装公司危废暂存间和废水处理池附近区域。这部分区域虽然也做了地面硬化和防渗处理，但由于堆存危废的暂存间在操作过程中可能存在滴漏，在靠近废水处理池有部分区域地面硬化遭到破坏进而引发污染物进入土壤的可能较大。

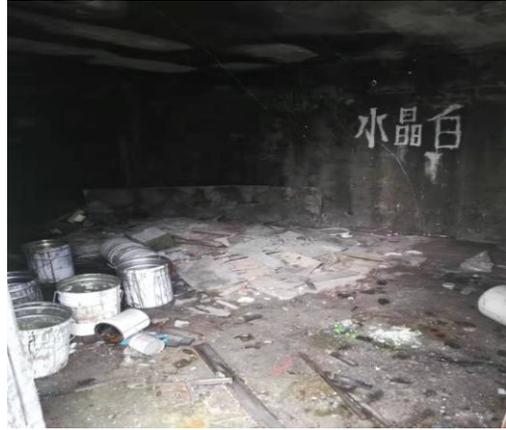
丰和涂装公司东南面废油漆桶

在重庆市丰和涂装公司靠近原重庆合众电气工业公司围墙处堆存有建渣、重庆安迪车用公司表层建筑渣外，无其他一般固体废弃物。在重庆市丰和涂装公司南侧边缘靠近重庆安迪车用公司和原重庆新源兴药业公司处，堆放有20个废旧小型油漆桶，重量大约0.1吨，堆放区域地表硬化良好，建议按照《国家危险废物名录》（2016年8月）HW49类中900-041-49小类（含有或沾染毒性、感染性危险废物的废弃包装物、容器、过滤吸附介质）进行妥善处置。

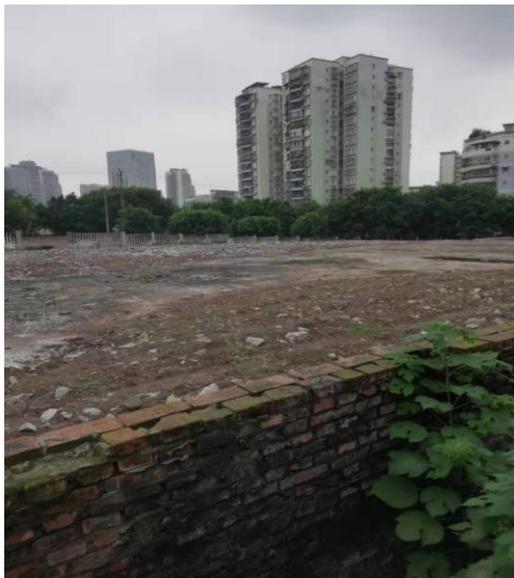
第二个区域为重庆安迪车用有限公司区域，该区域地面硬化较为良好，构筑物已全部拆除，场地内堆存有 10~40 厘米的建筑垃圾，从外观看，企业生产区域部分地方有污染痕迹。场地现状见图 4.1.-1。现场调查记录见附件 13。

重庆安迪车用材料公司原厂址

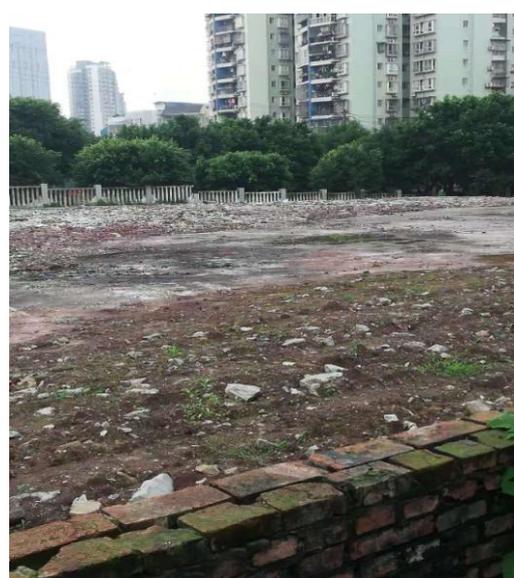
安迪公司场地中央疑似污染区域

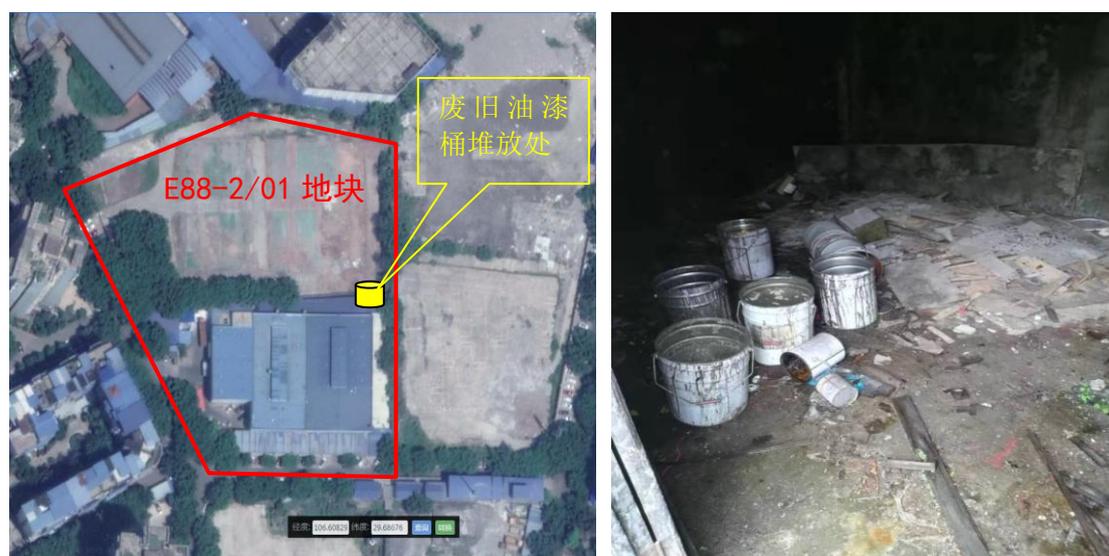
图5.4-1 危险废物堆放情况

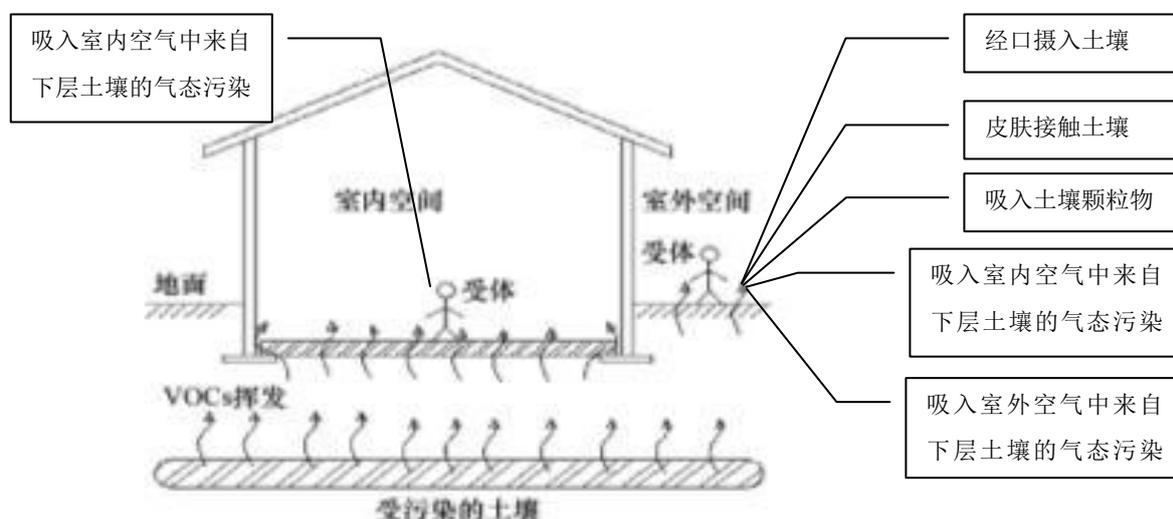
根据场地前期调查，建立“污染源-污染物运移路径-暴露点”的概念模型（如下图 8.2-1），根据《建设用地土壤污染风险评估技术导则》（HJ 25.3-2019），1, 2, 3-三氯丙烷主要暴露途径为经口摄入、皮肤接触、吸入土壤颗粒、呼吸吸入室内空气中来自下层土壤的气态污染、吸入室外空气中来自表层土壤的气态污染物、吸入室外空气中来自下层土壤的气态污染物 6 种途径。

此外，污染物还可能通过淋溶方式进入地下水，由于调查发现，下层土壤未发现污染，故通过清除污染土壤后，该暴露途径去除；且场地地下水不发育或埋深较深，故本次评估不考虑地下水的气态污染物暴露途径。

图 8.2-1 评估场地污染物风险评估概念模型

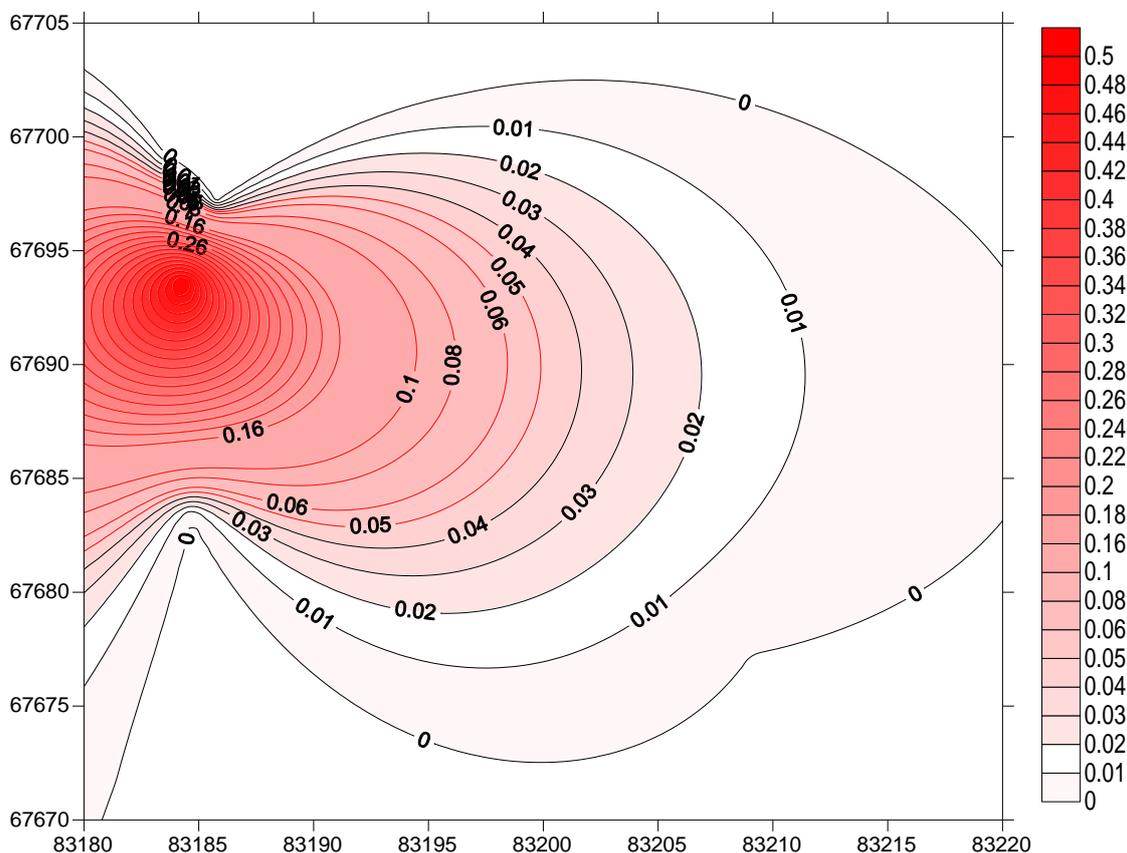
将实测数据与修复目标值对比可以发现，本次评估场地内 1,2,3-三氯丙烷污染主要集中在 0.5-1.0m、1.0-1.5m、1.5-2.0m 范围 3 个分层。

图 9.3-1 场地 0.5-1.0m 范围 1,2,3-三氯丙烷污染土壤修复范围图(修复目标值 0.05mg/kg)

特征污染物	修复区域拐点坐标		修复面积 (m ²)	修复深度 (m)	修复方量 (m ³)	备注
	X	Y				
1,2,3-三氯丙烷	83181.408	67700.306	424	0.5-1.0	212	剥离 0-0.5m 土壤层，修复 0.5-1.0m 土壤。
	83179.937	67678.338				
	83200.328	67679.711				
	83200.000	67700.000

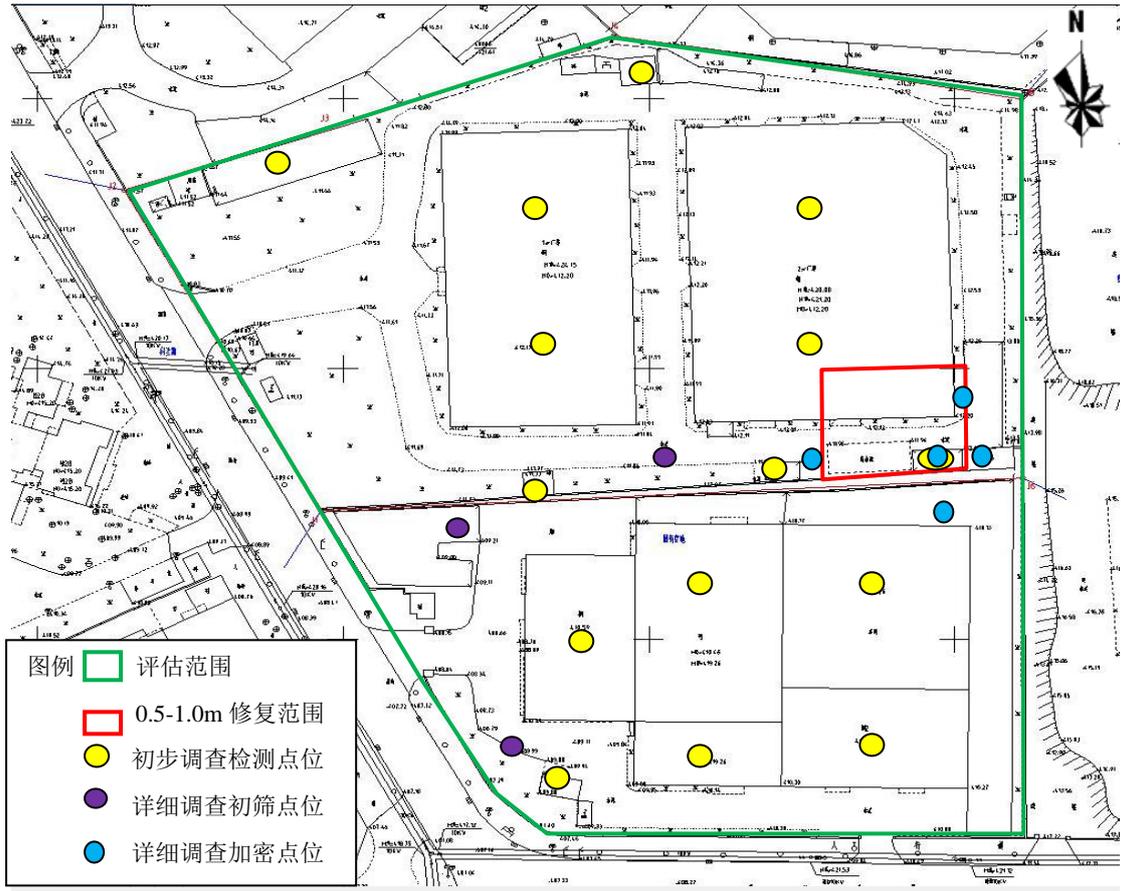
图 9.3-2 场地 0.5-1.0m 范围 1,2,3-三氯丙烷污染土壤修复范围图

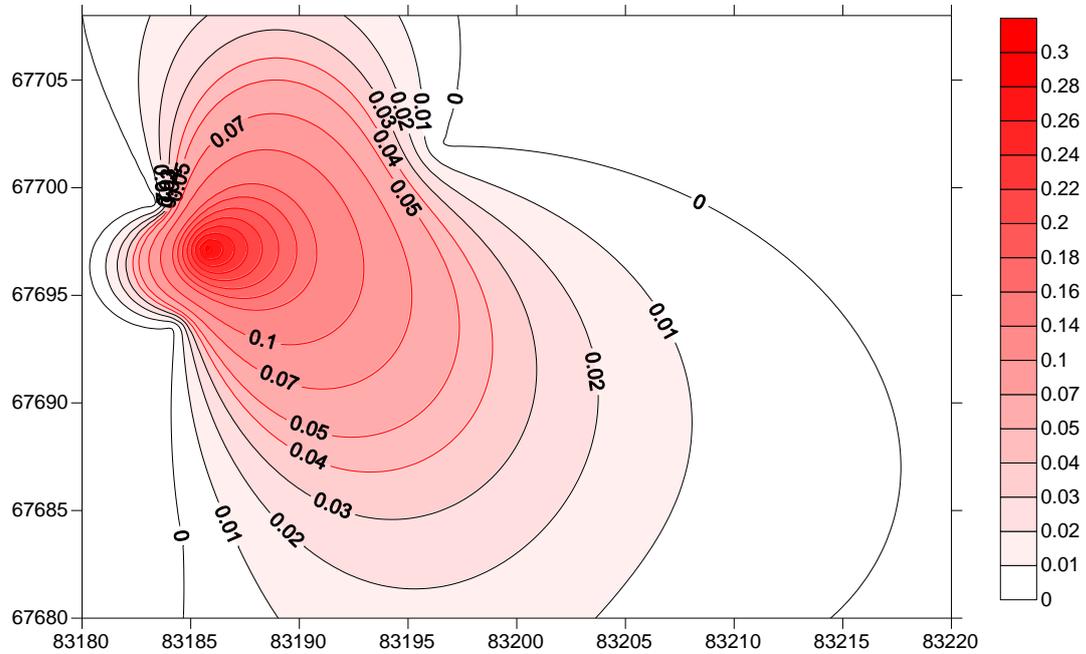
图 9.3-3 场地 1.0-1.5m 范围 1,2,3-三氯丙烷污染土壤修复范围图 (修复目标值 0.05mg/kg)

特征污染物	修复区域拐点坐标		修复面积 (m ²)	修复深度 (m)	修复方量 (m ³)	备注
	X	Y				
1,2,3-三氯丙烷	83181.408	67705.112	310	0.5 (1.0-1.5m)	155	剥离 0-1.0m 土壤层，修复 1.0-1.5m 土壤。
	83180.722	67689.028				
	83197.982	67687.263				
	83198.473	67705.112

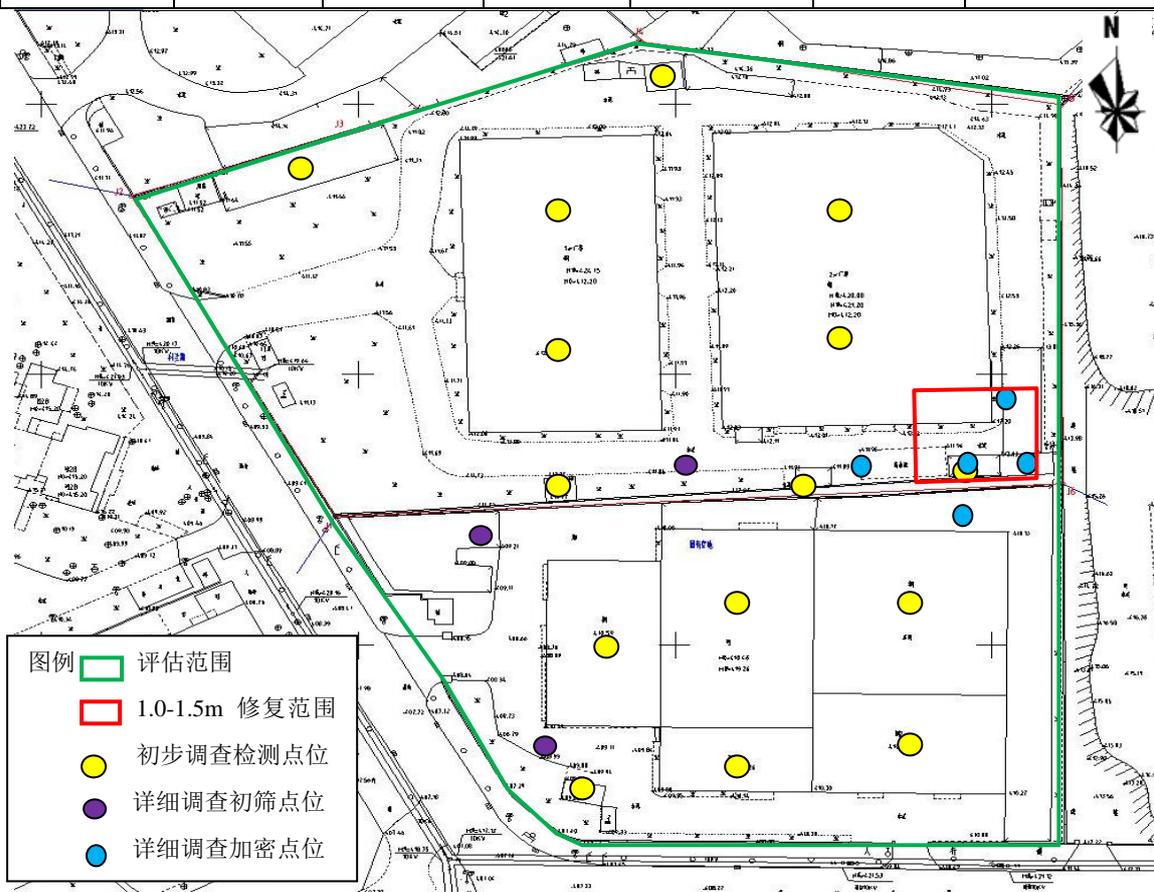
图 9.3-4 场地 1.0-1.5m 范围 1,2,3-三氯丙烷污染土壤修复范围图

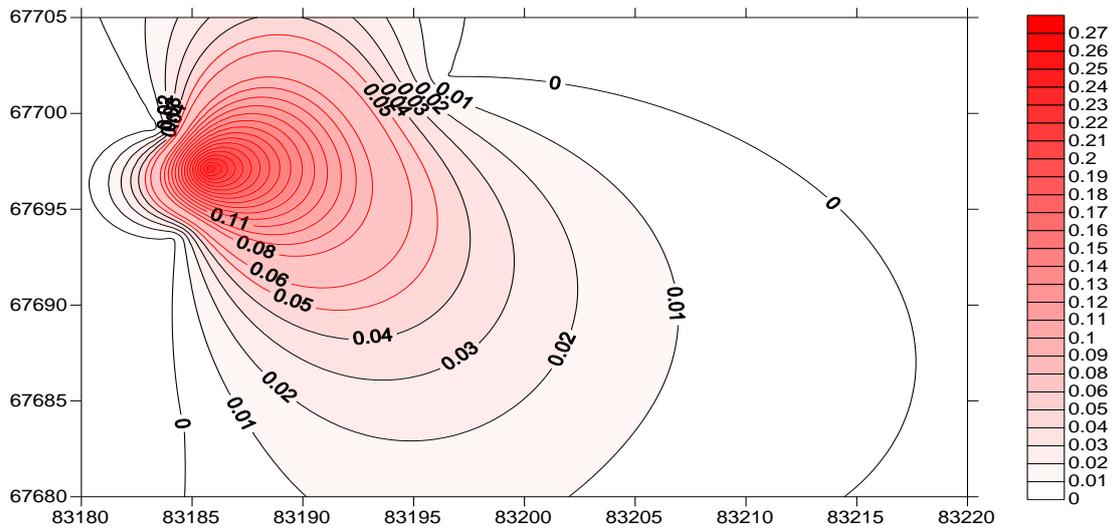
图 9.3-5 场地 1.5-3.0m 范围 1,2,3-三氯丙烷污染土壤修复范围图 (修复目标值 0.05mg/kg)

特征污染物	修复区域拐点坐标		修复面积 (m ²)	修复深度 (m)	修复方量 (m ³)	备注
	X	Y				
1,2,3-三氯丙烷	83181.216	67689.028	163	1.5 (1.5-3.0m)	244.5	修复 1.5-3.0m 土壤。
	83193.014	67688.327				
	83198.114	67693.972				
	83193.637	67704.135				
	83188.809	67705.030

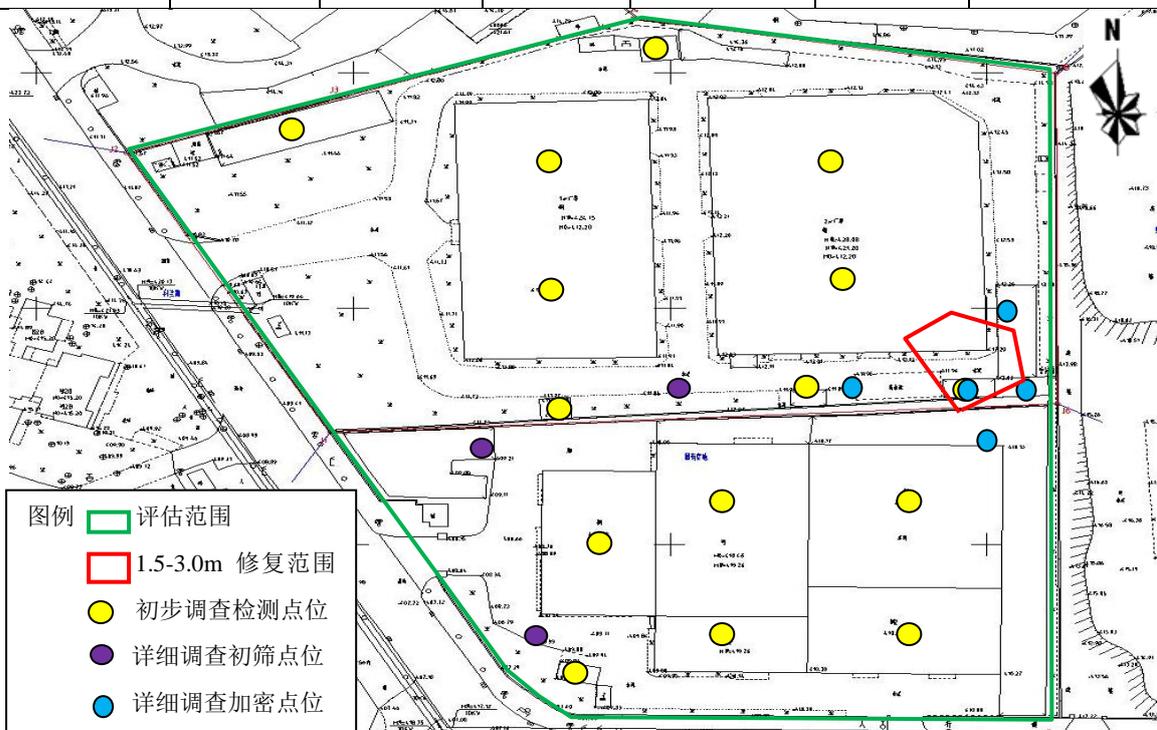
图 9.3-6 场地 1.5-3.0m 范围 1,2,3-三氯丙烷污染土壤修复范围图

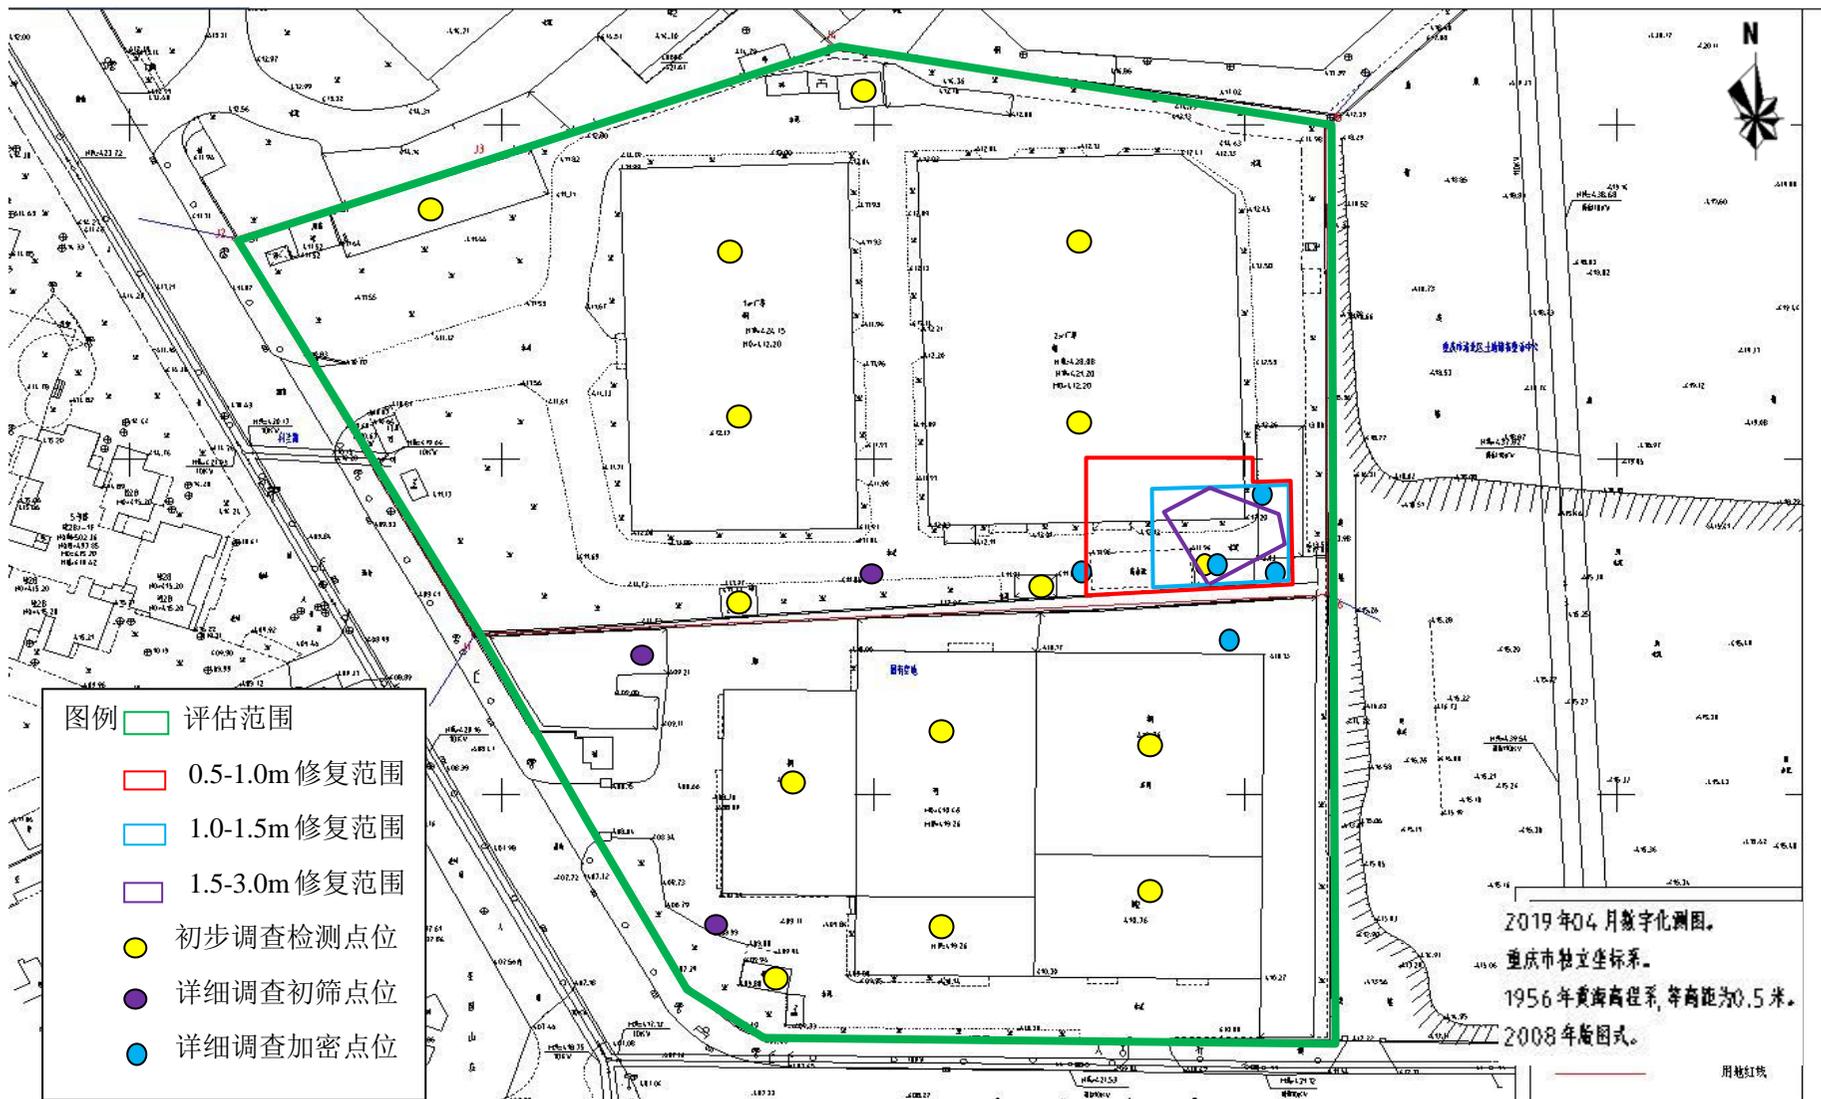
图 9.4-1 本项目最终场地修复范围图

综上所述, 本次场地内土壤特征污染物为 1,2,3-三氯丙烷, 场地内需要修复的污染土壤面积为 516m², 修复深度为 3.0m, 其中 0-0.5m 为上层剥离土, 0.5-1.0 部分区域为上层剥离土, 0.5-1.0 修复方量为 212m³, 1.0-1.5m 修复方量为 155m³, 1.5-3.0m 修复方量为 244.5m³。最终修复的污染土壤总方量为 611.5m³。修复范围见图 9.4-1。
